東日本大震災の被害について

～道路・鉄道を中心に～

神戸大学自然科学系先端融合研究環
都市安全研究センター
吉田信之

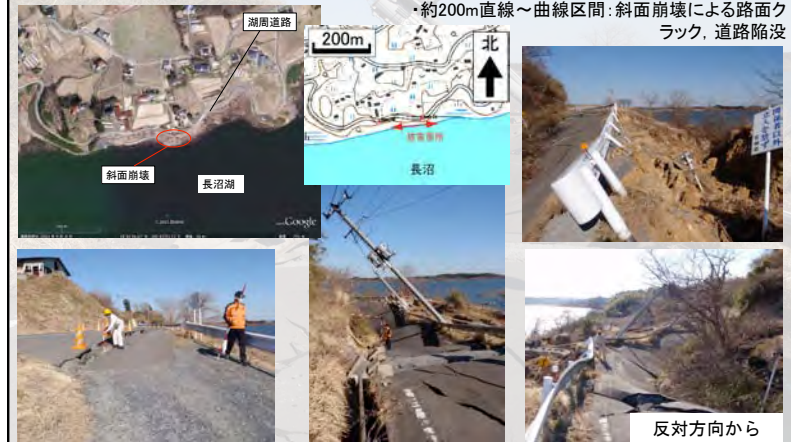
長沼湖周道路(宮城県登米市長沼辺, 長沼湖北側)

・約200m直線～曲線区間: 斜面崩壊による路面クラック, 道路陥没

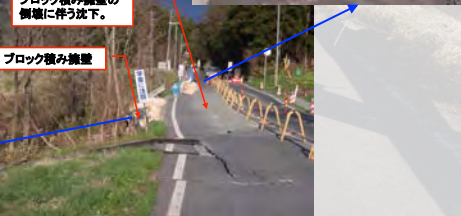
ブロック積み擁壁

- ・盛土: 擁壁転倒, 道路の沈下, 路面クラック

ブロック積み擁壁の傾斜に伴う沈下。

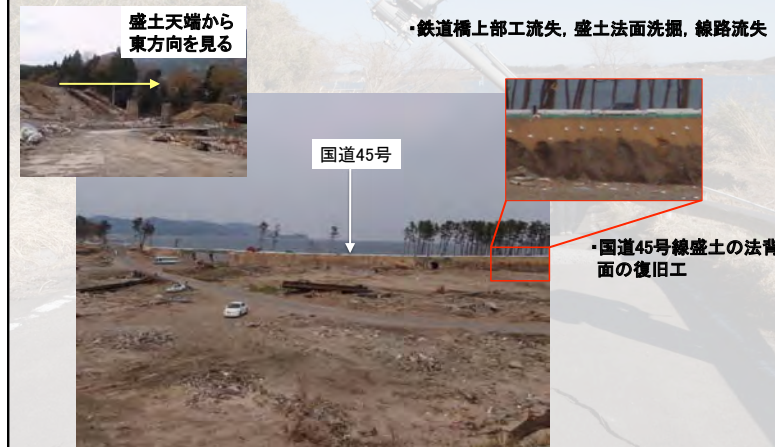
山田線(岩手県大槌町浪板, 浪板海岸駅付近)

- ・鉄道橋上部工流失, 盛土法面洗掘, 線路流失

- ・国道45号線盛土の法背面の復旧工
